**MULTIBETON**

HEIZEN UND KÜHLEN

# Rathaus-Parkplatz in Bolquère, Frankreich

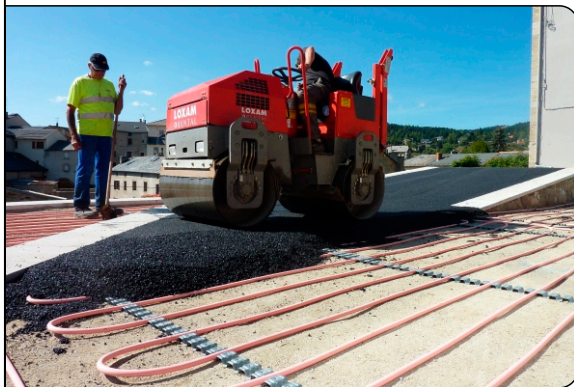
Walze auf MB-Asphalt-System

Verwendet wurde das System MB-Asphalt, bei dem die MB-Euro-Systemrohre direkt in den Asphalt eingebettet sind. Als Energiequelle dient ein Holzschnitzelkessel.

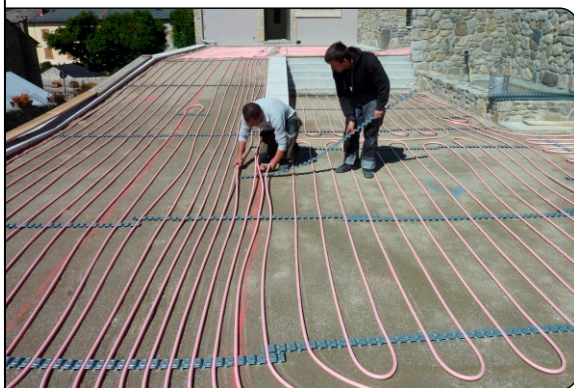
Verlegung der Heizrohre

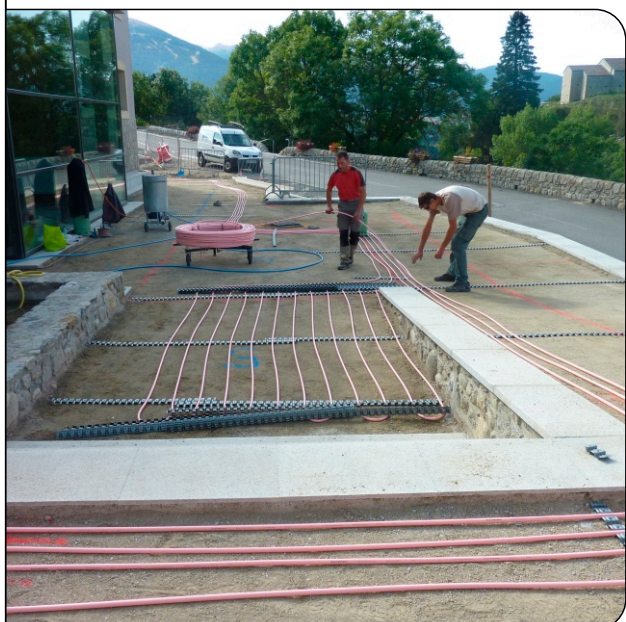
Verlegung der Rohre

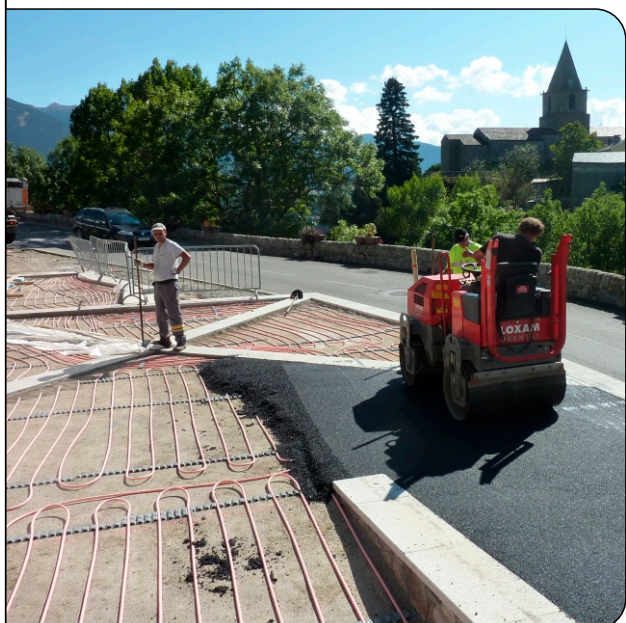
Walze auf MB-Asphaltsystem

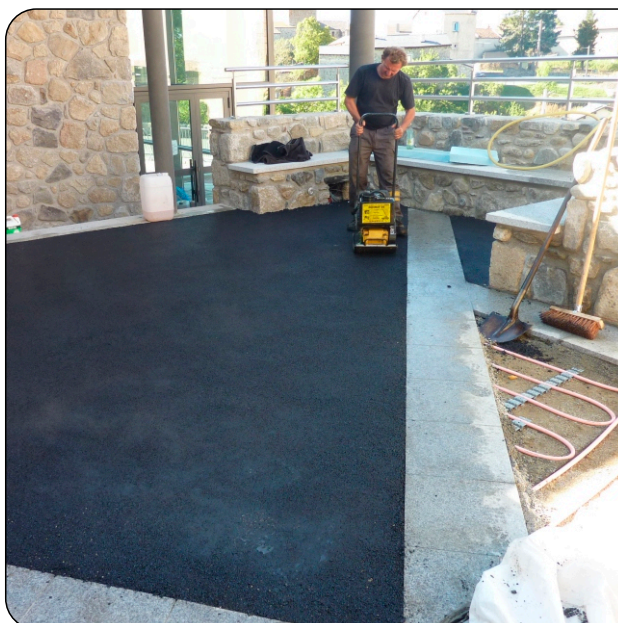
Verdichtung des Asphalts
